# PRÉVENTION ET LUTTE CONTRE LES MÉRULES DANS L'HABITAT

RECOMMANDATIONS POUR  
UNE RÉHABILITATION DURABLE

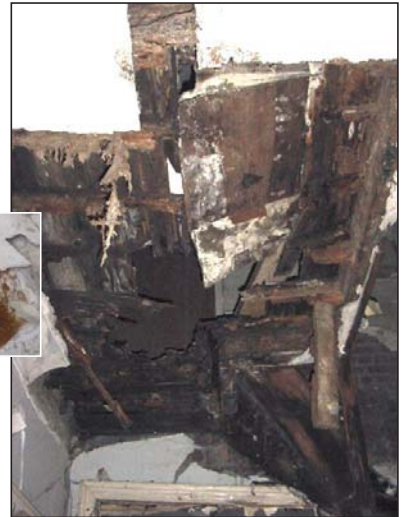
Fructification de mèreule sur un mur

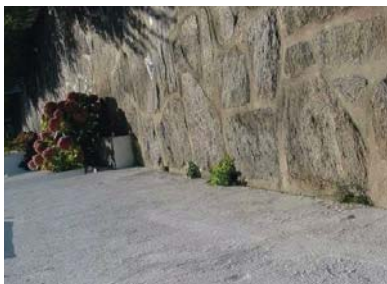
herbe à supprimer

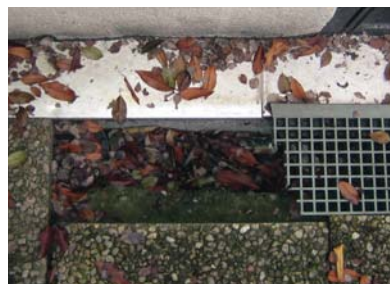
égout à nettoyer

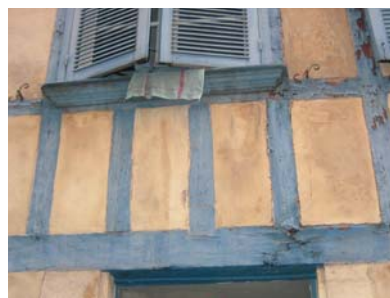
pans de bois à réparer

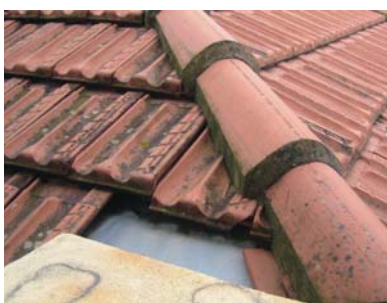
mousses à nettoyer

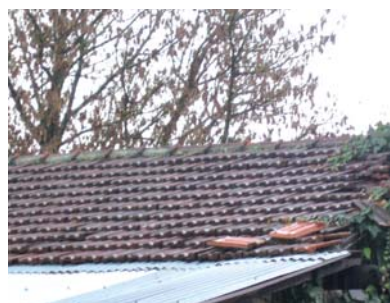
tuiles à remplacer

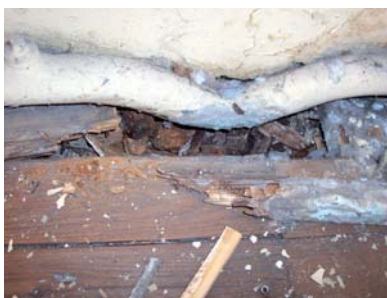
fuite de canalisation

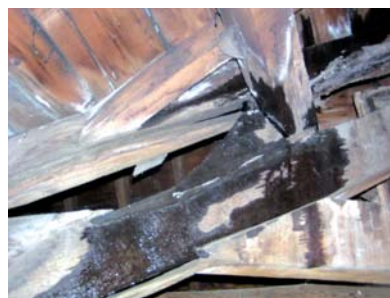
infiltration en toiture

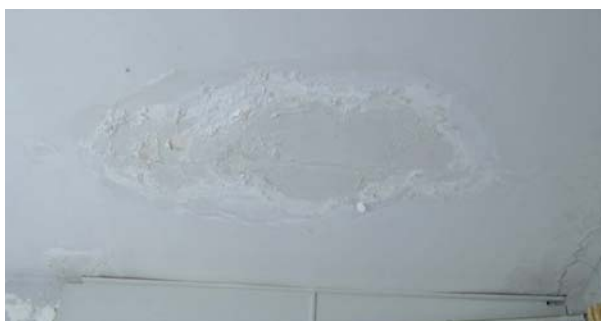
Exemple ci-contre :

le diagnostiqueur a repéré une zone susceptible d'être infestée par un champignon de pourriture : trace d'humidité sur un plafond en lattes bois plâtré masquant un plancher en bois enfermé, sous une salle de bains.

Le diagnostiqueur recommande une dépose partielle du plafond pour contrôler l'état du plancher en bois.

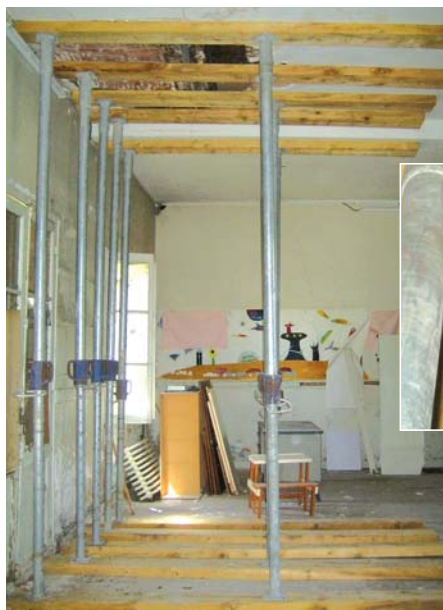
Exemple ci-dessous :

Après dépose partielle du plafond : l'expert constate que le plancher en bois est fortement dégradé par des champignons de pourriture.

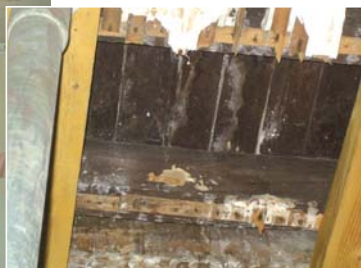
L'expert recommande un étaieement du plancher jusqu'à réalisation des travaux qu'il a préconisés.
